# ANCRE & EAU

## INSPECTION ET ÉVALUATION

**photos du bateau inspecté**

J'ai inspecté sur le terrain de la Marina Sogerive , au 101 Chemin de la Rive , a Longueuil (Quebec), un bateau de marque Chriscraft Amerosport 340 , de l'année 1998 , portant le numéro d'enregistrement QC3943610 et du N.I.V ZSR41010F788 , et ce à la demande de Monsieur Sylvain Audet , propriétaire du bateau ci-haut mentionné.

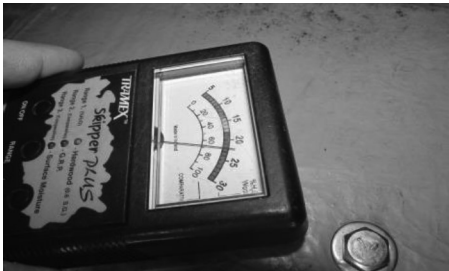
# Lecture d' humidité des longerons

( support a Moteur )

80%	80%
-----	-----

Arriere 70%

70%

anomalie détecté

délaminage.....Au niveau des supports a moteurs ( longerons )  
Au niveau des longerons ( Cabine )  
délaminage.....Au niveau du pont avant

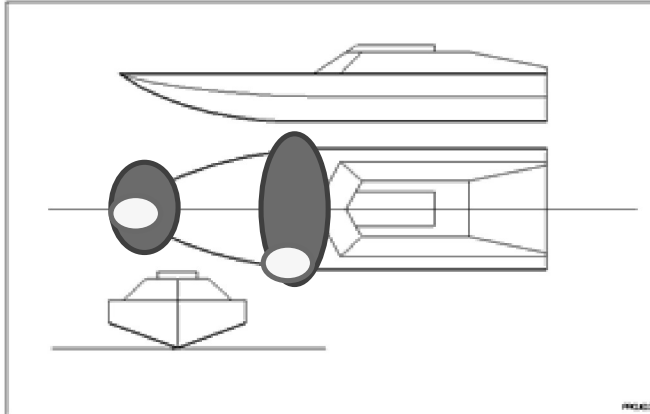
## Lecture d' humidité du Pont

20% et 100%  
humidité

anomalie détecté

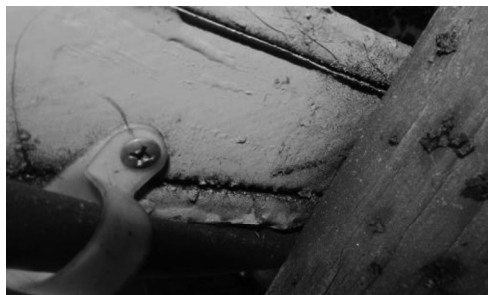
**Surveillance Constante**

Nous avons remarqués dans la chambre des moteur ainsi que dans la  
cabine sous la banquette , certaines composante en bois et fibre ce sont  
déplace ( du a un mouvement de la coque )

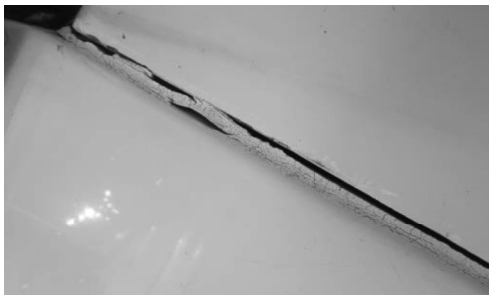
Entre la coque et la plateforme

### Détection de Micro-Fissure sous la plateforme de baignade

Les fissures de stress se produisent lorsque le Gelcoat (revêtement) Elles sont souvent causées par des inégalités du gelcoats ainsi qu' aux faiblesse . Structural de l'embarcation.
